COMUNE DI PALERMO
(Prov. di Palermo)

**PROGETTO DI MANUTENZIONE STRAORDINARIA DI UN IMMOBILE SITO IN VIA
MORSELLI N° 6 IN PALERMO**
(Fg. 34, Part. 1134, Sub. 5 del N.C.E.U. di Palermo)

OGGETTO: RELAZIONE GENERALE

DATA: 30/05/2014

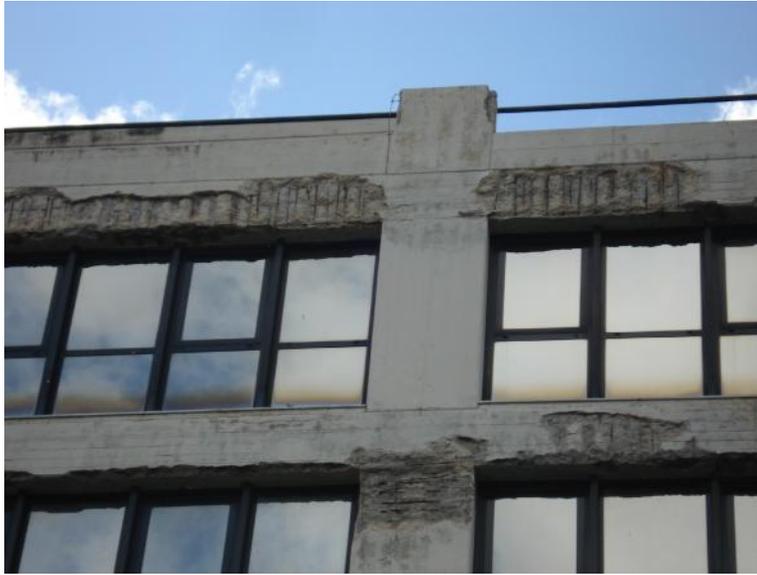
Tutti i muretti di bordo, costituiti dal proseguimento dei pilastri perimetrali dell'edificio, presentano tipici fenomeni di degrado del calcestruzzo con espulsione di copriferro, in alcune zone anche di notevole entità. Questi fenomeni caratterizzano anche gli elementi strutturali del torrino scala, anche se in misura ridotta. La ringhiera di protezione, costituita da un profilo tubolare opportunamente sagomato e collegato da muretto a muretto, evidenzia un avanzato stato di corrosione.

Figura 8 Travi interessate da estesa espulsione del copriferro

5.3. Intervento di risanamento e protezione degli elementi in c.a.

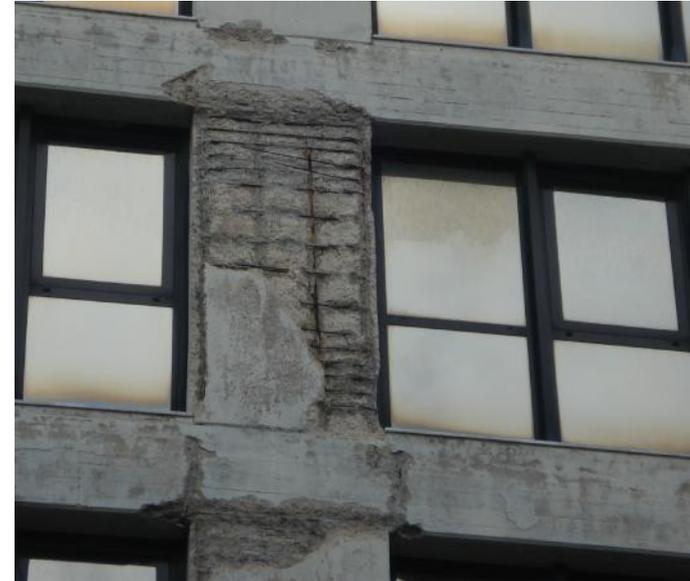
Figura 9 Pilastro interessato da estesa espulsione del copriferro

Si sottolinea che per i pilastri maggiormente interessate dai degradi, sarà opportuno procedere a una **puntellatura di sicurezza**, a cavallo dell'elemento strutturale, per l'intera altezza dell'edificio dallo spiccato delle fondazioni, posta in opera sino al ripristino dello strato ammalorato. Inoltre si avrà cura di eseguire l'intervento **gradualmente**, nell'ambito dello stesso elemento strutturale e dello stesso piano, procedendo dai piani alti verso il basso.

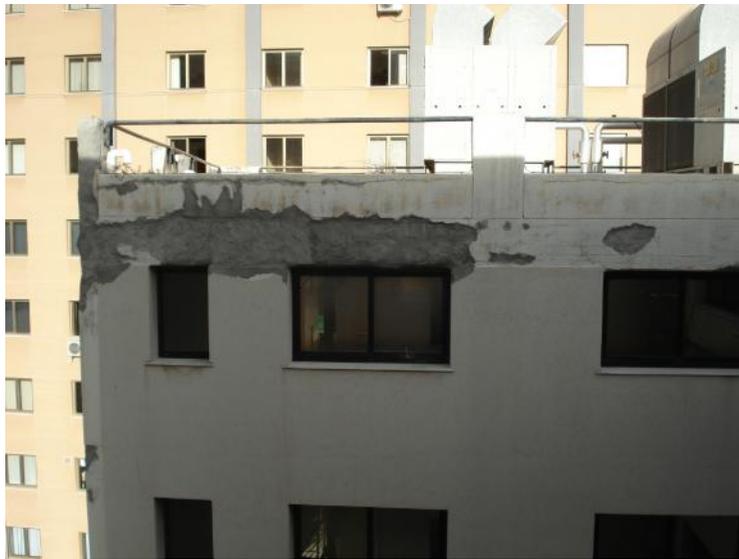
Figura 10 Zone interessate da degrado sottoposte ad interventi manutentivi precedenti

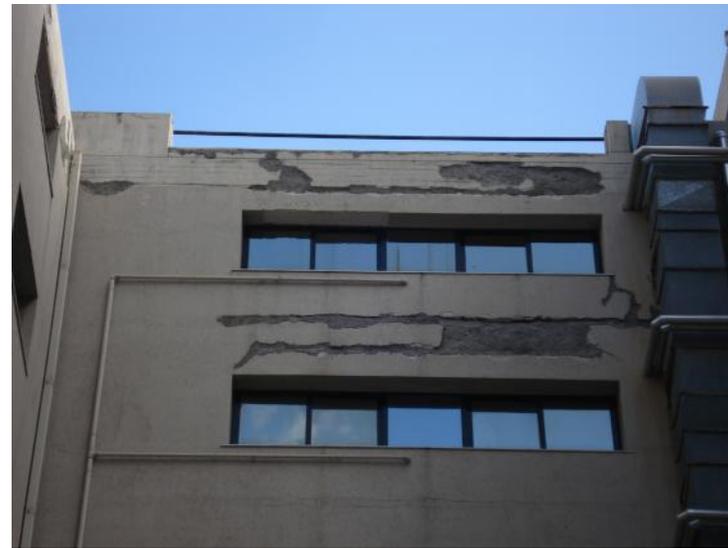
Figura 11 Zone interessate da degrado sottoposte ad interventi manutentivi precedenti

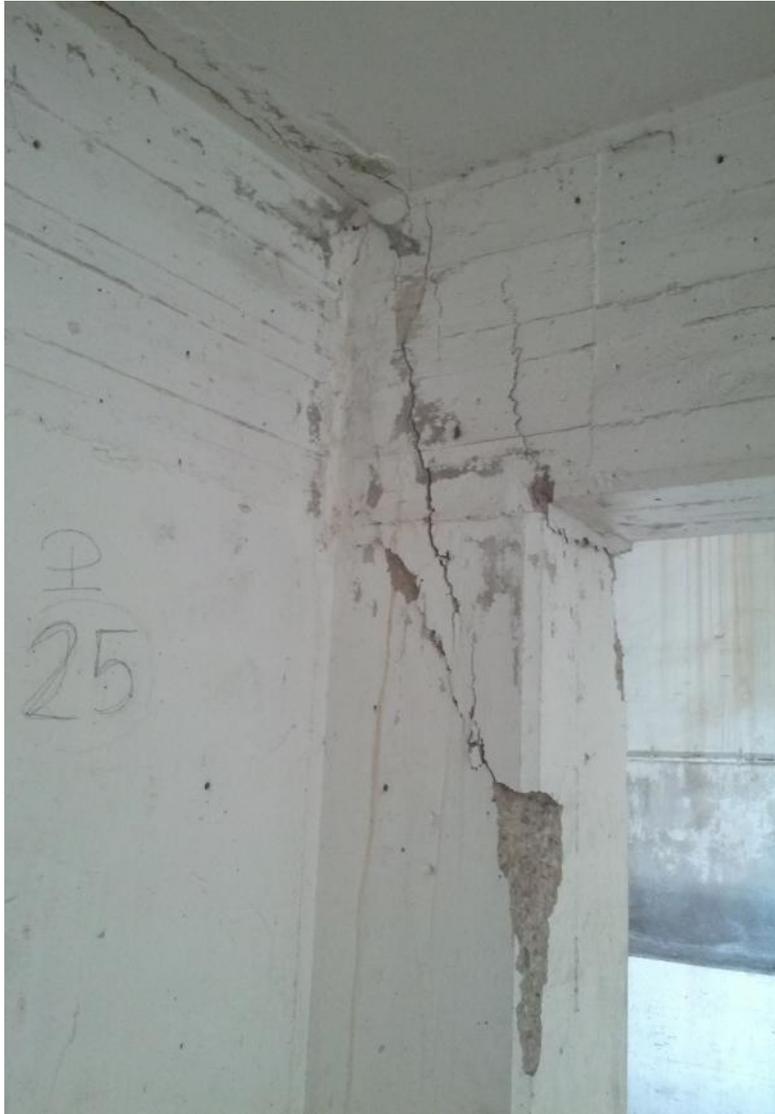
Nei portali del locale cantinato il fenomeno è invece imputabile alle infiltrazioni delle acque meteoriche attraverso il giunto della struttura con il muro perimetrale contro-terra e attraverso il solaio stesso; infiltrazioni che hanno elevato il grado di umidità dell'ambiente accelerando lo sviluppo del fenomeno. Ciò deriva da una cattiva impermeabilizzazione delle aree esterne del piano terra e del ballatoio del piano cantinato, testimoniata dalle macchie di umidità ai piani inferiori, associato a un non adeguato deflusso delle acque attraverso i bocchettoni di raccolta, che risultano danneggiati e/o ostruiti dalla vegetazione.

Figura 12 Lesione zona di appoggio portale piano cantinato

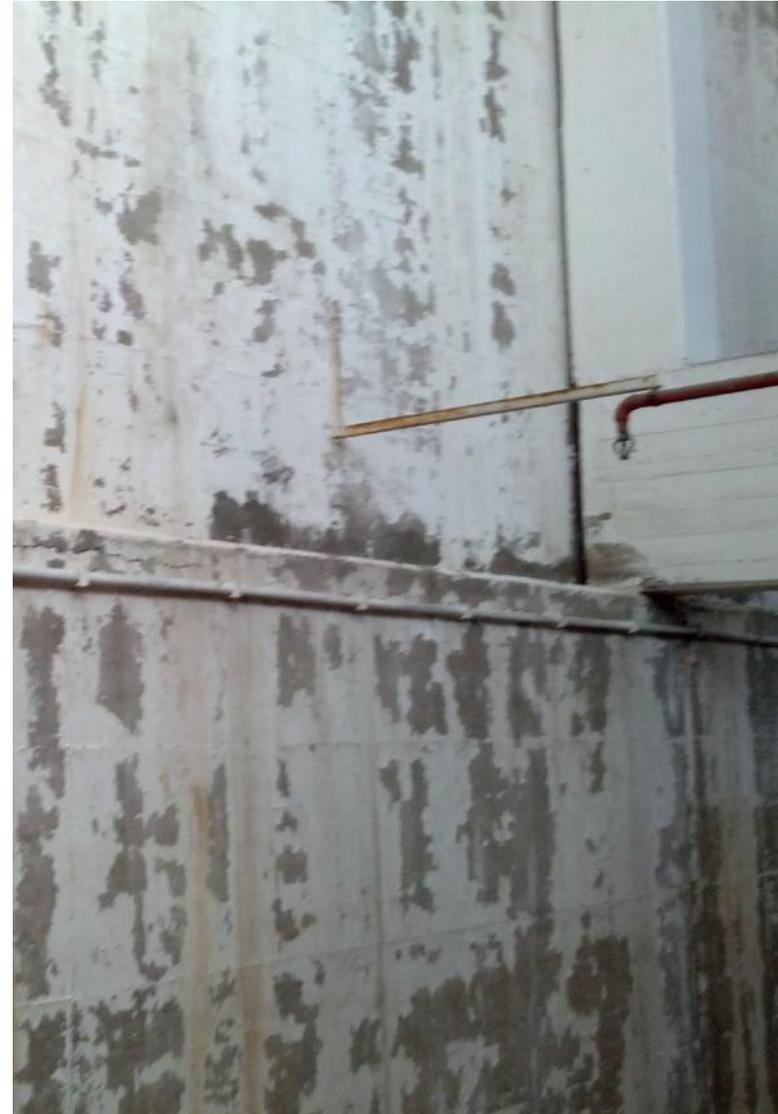
Figura 13 Infiltrazione nel piano cantinato in corrispondenza del muro perimetrale

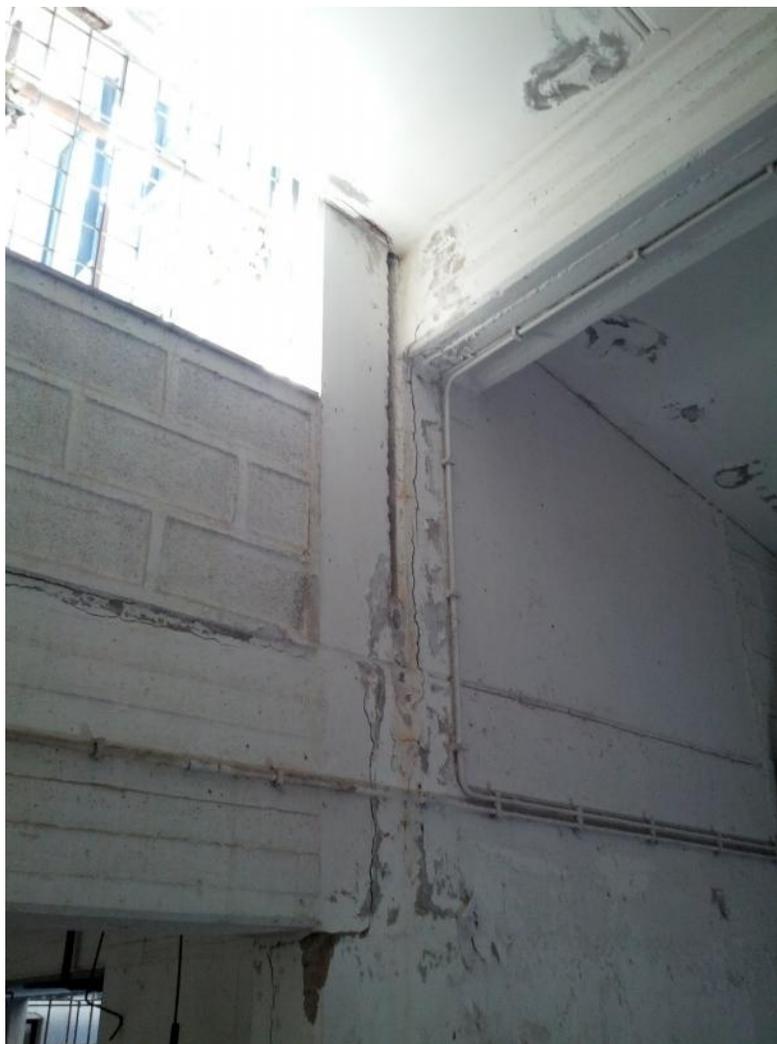
Figura 14 Lesione piano cantinato in corrispondenza del ballatoio

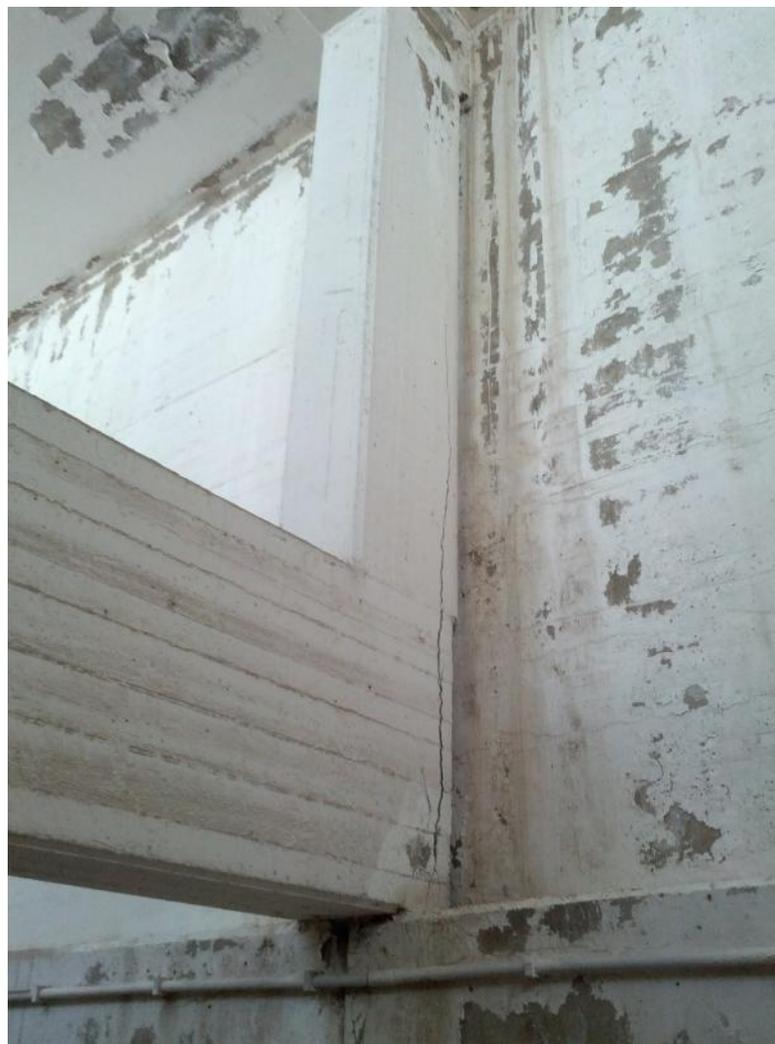
Figura 15 Lesione portale in corrispondenza dell'appoggio al muro perimetrale

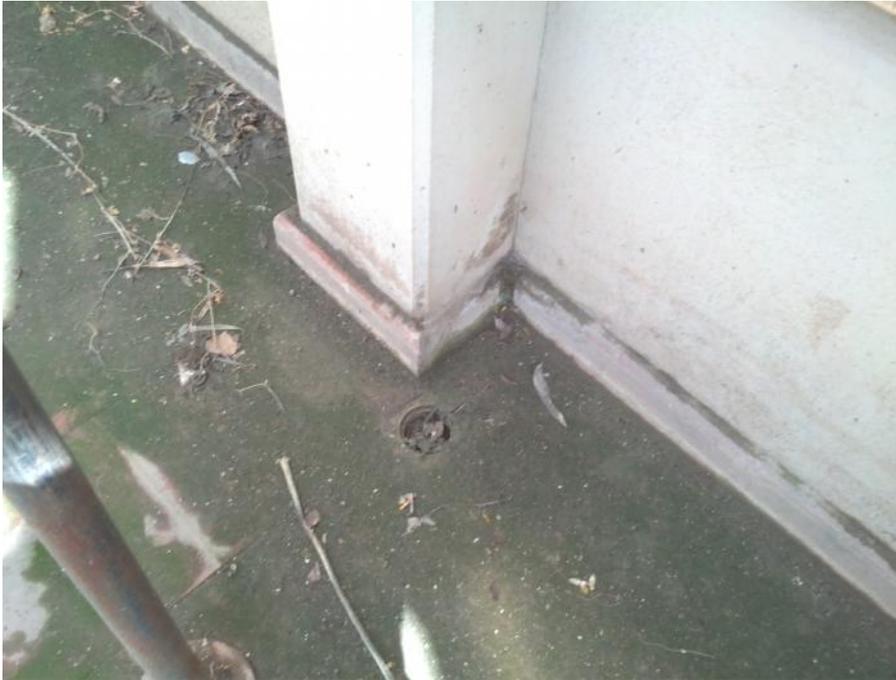
Le problematiche riscontrate nel solaio esterno del piano terra e nel ballatoio del piano semi-interrato sono molto simili a quelle evidenziate in copertura. A causa del deterioramento della pavimentazione, dell'ostruzione e/o danneggiamento dei bocchettoni di deflusso delle acque e del deterioramento della sottostante impermeabilizzazione si evidenziano fenomeni d'infiltrazione nei sottostanti locali, prevalentemente localizzati lungo il confine con il muro di cantina, ma diffusi anche nelle parti centrali dei solai. L'intervento di manutenzione si articola attraverso una serie di lavorazioni descritte nel seguito:

Figura 16 Presenza di vegetazione nella pavimentazione del ballatoio del piano cantinato

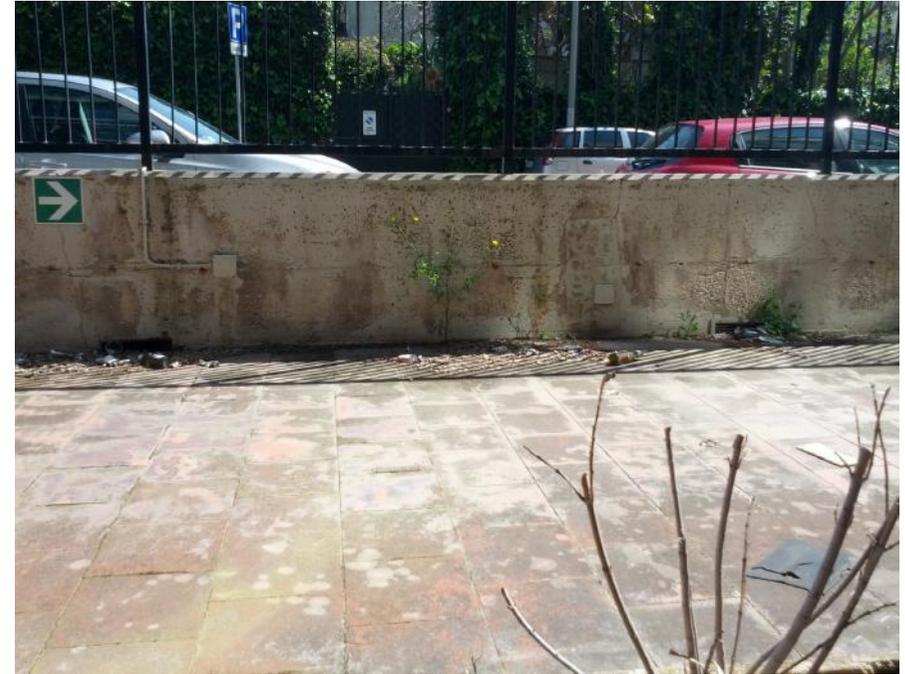
Figura 17 Pavimentazione a quota strada e bocchettoni per il deflusso delle acque completamente ostruiti

13. Revisione e sostituzione dei bocchettoni di deflusso delle acque;

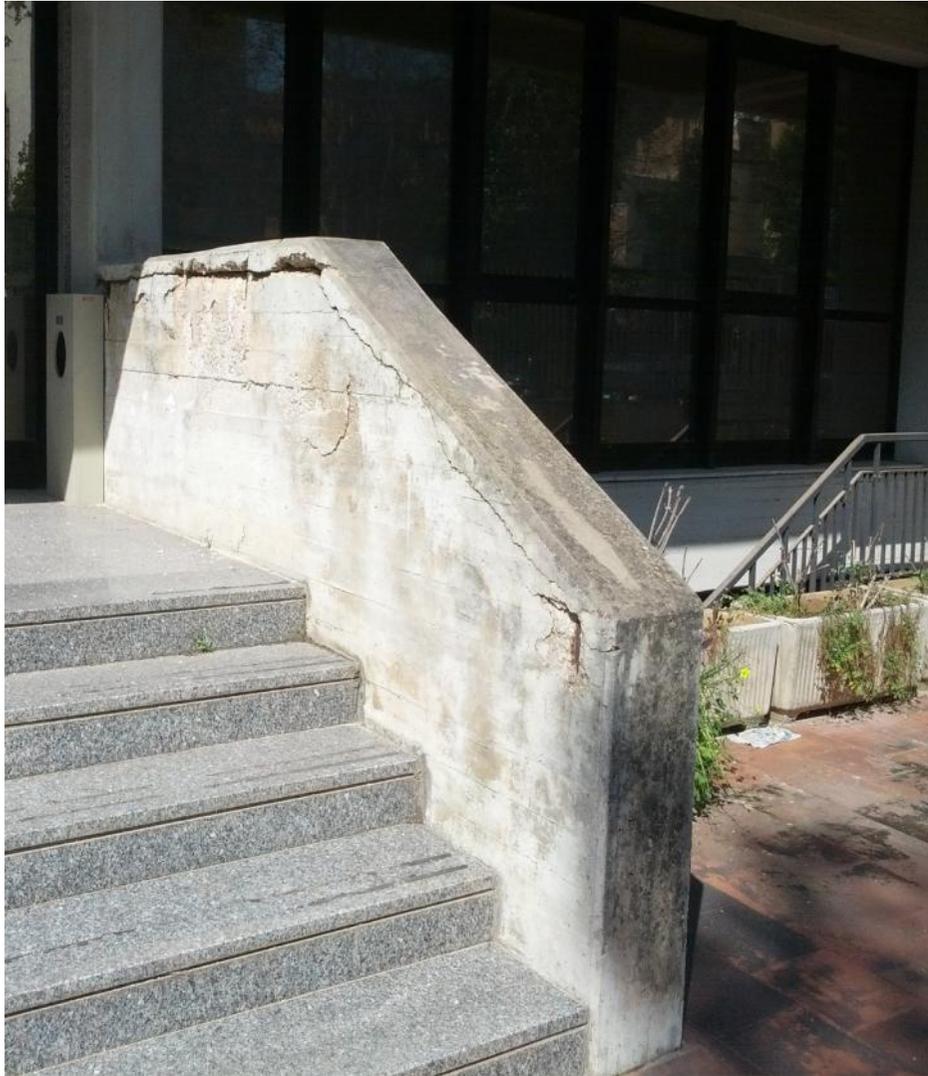
Figura 18 Lesioni sui parapetto delle scale di accesso all'immobile

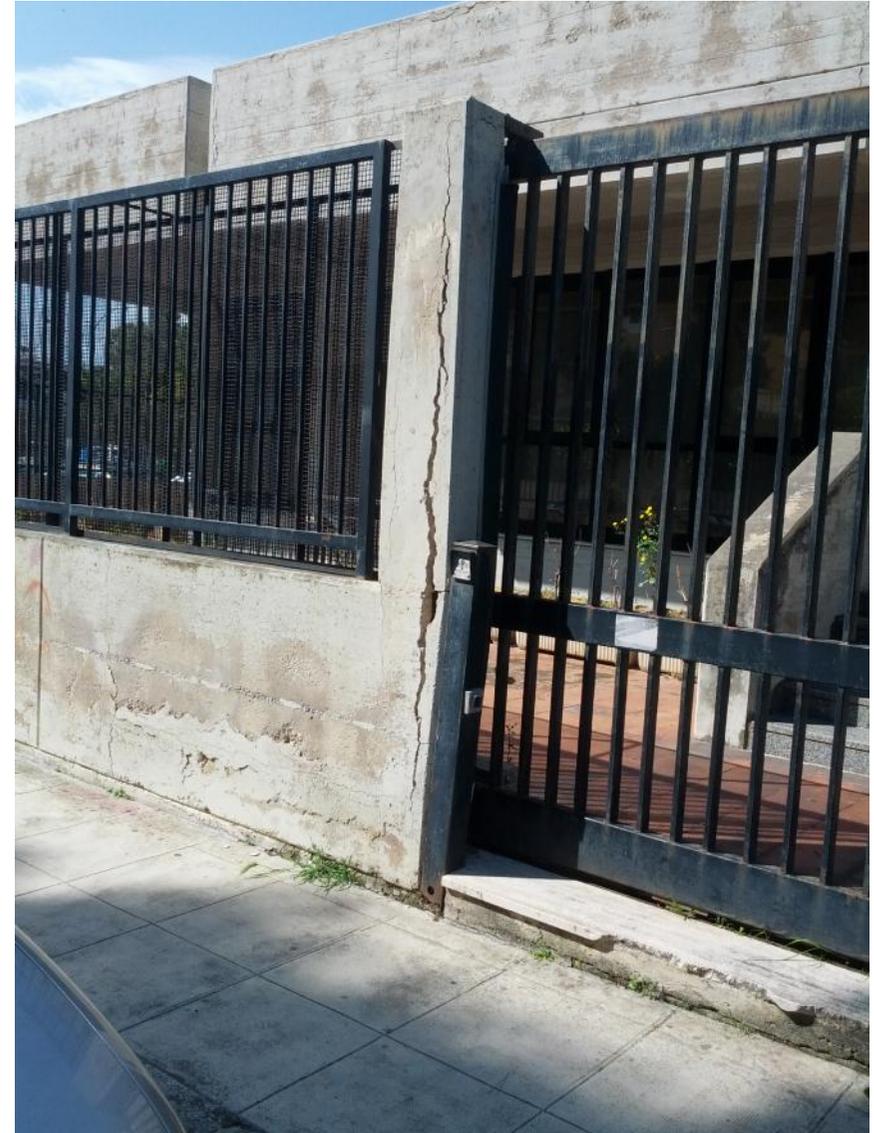
Figura 19 Lesioni in corrispondenza del collegamento tra il muretto di recinzione e il cancello su via Morselli

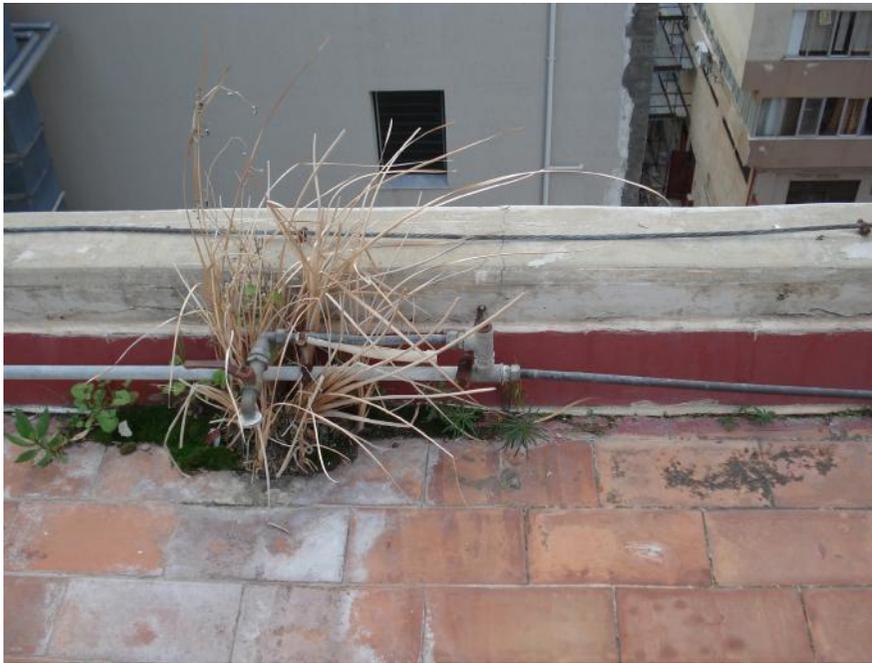
La copertura del corpo principale, compreso il torrino scale, è costituita da un solaio piano. Il pessimo stato di conservazione della pavimentazione è testimoniato dal deterioramento delle fughe, dalla vegetazione che si è sviluppata al loro interno (soprattutto lungo i bordi laterali), dai numerosi rattoppi eseguiti a seguito d'interventi manutentivi saltuari, dai bocchettoni di raccolta delle acque che appaiono parzialmente danneggiati e presentano, certamente, una capacità di deflusso ridotta.

Figura 20 Vegetazione presente in corrispondenza dei bocchettoni di deflusso delle acque in copertura

5. Revisione e sostituzione dei bocchettoni di deflusso delle acque;

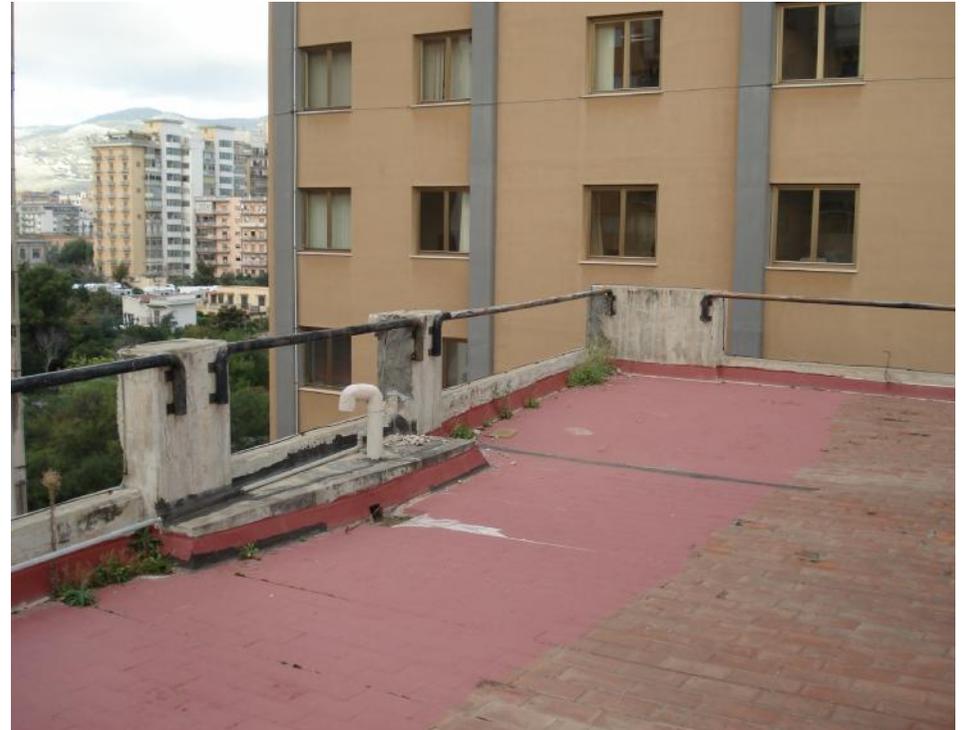
Figura 21 Vegetazione lungo il perimetro della copertura e evidenze d'interventi precedenti sulla pavimentazione
