PROGETTO DEFINITIVO:
 Progetto manutenzione straordinaria dell'edificio sito
 a Palermo in via Pasquale Calvi n.13.

OGGETTO DELL'ELABORATO:
 PARTICOLARE DI INTERVENTO SUI PILASTRI DI
 PIANO T.

TAVOLA:
S20: TIP. N

INTERVENTO DI "TIPO N" PER TUTTA L'ALTEZZA DEL PILASTRO.

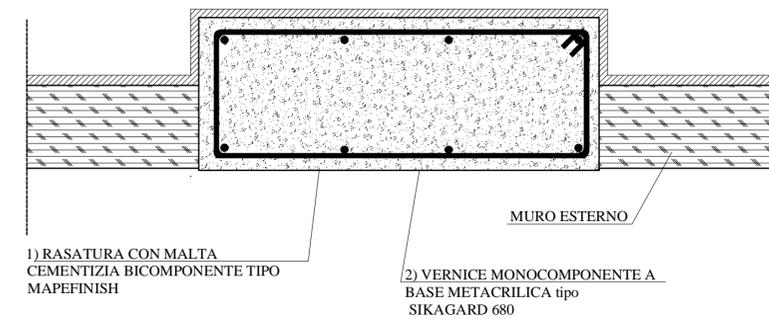
FASE DI INTERVENTO N°3

- 1) Rasatura con malta cementizia bicomponente tipo Mapefinish
- 2) Applicazione di vernice monocomponente a base di resine metacriliche tipo Sikagard 680-S o Colorite Beton.
