PROGETTO DI MANUTENZIONE STRAORDINARIA DI UN IMMOBILE SITO IN VIA
 MORSELLI N° 6 IN PALERMO
 (Fig. 34, Part. 1134, Sub. 5 del N.C.E.U. di Palermo)

T 4.3

OGGETTO: Particolare intervento di ripristino e protezione degli elementi in c.a.

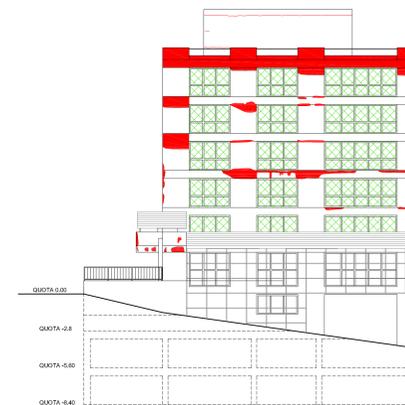
Prospetto Nord Est - Scala 1:200

- Rimozione degli infissi e ricollocazione previa revisione;
- Inserimento di puntelli a tutta altezza per la messa in sicurezza delle parti più danneggiate;
- Ripristino e protezione degli elementi in c.a. delle facciate

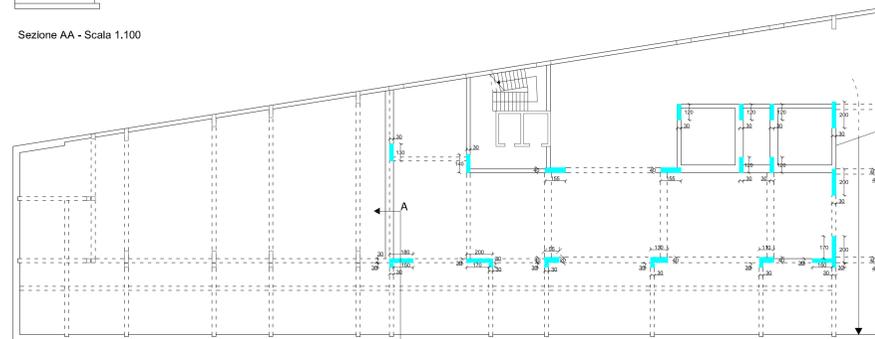
Pianta tipo piano cantinato - Scala 1:200

Pilastri sui quali verrà effettuato l'intervento protettivo diffuso sul calcestruzzo

N.B. L'intervento sui pilastri verrà esteso ai livelli del piano cantinato

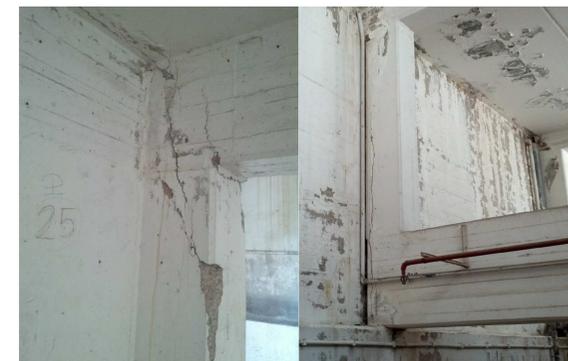
Foto 1- Lesioni pilastro nel piano cantinato

Foto 2- Lesioni pilastro nel piano cantinato

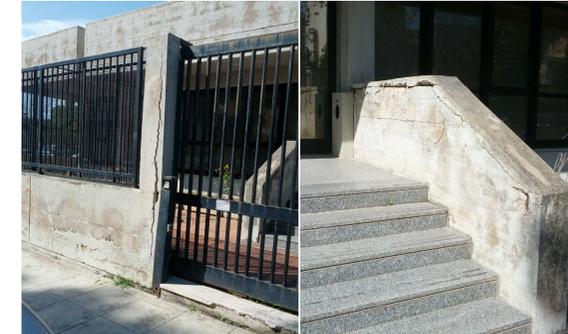
Foto - Lesione muretto di recinzione

Foto - Lesioni parapetto scala d'ingresso
